Restaurering av vattendrag med dammar

Med exempel på dammutrivningar

Jönköpings Fiskeribiologi AB, 2018
Gjuterigatan 9
55318 JÖNKÖPING
www.fiskeribiologi.se

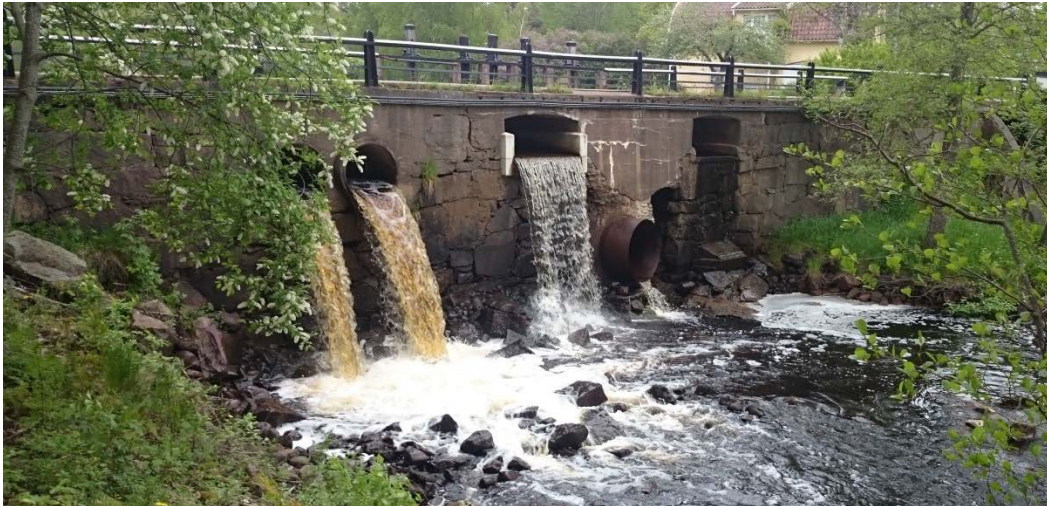
Figur 1. Nedströmssidan av en damm eller dammvall/dammbyggnad/dammfäste i Emåns vattensystem.

Begreppet damm är inte entydigt och därför ser olika människor olika saker framför sig om de tänker på en damm. I vanligt tal används ibland begreppet damm för det indämda området, det som också kallas dammspegel eller magasin. Det kan bli förvillande eftersom även själva dammbyggnaden kallas damm. Vi använder i denna rapport begreppet damm för den anordning (dammvall/dammbyggnad/dammfäste) som dämmer upp vattnet i ett vattendrag, se figur 1, och inte för den vattenyta och det magasin som dammen skapar.

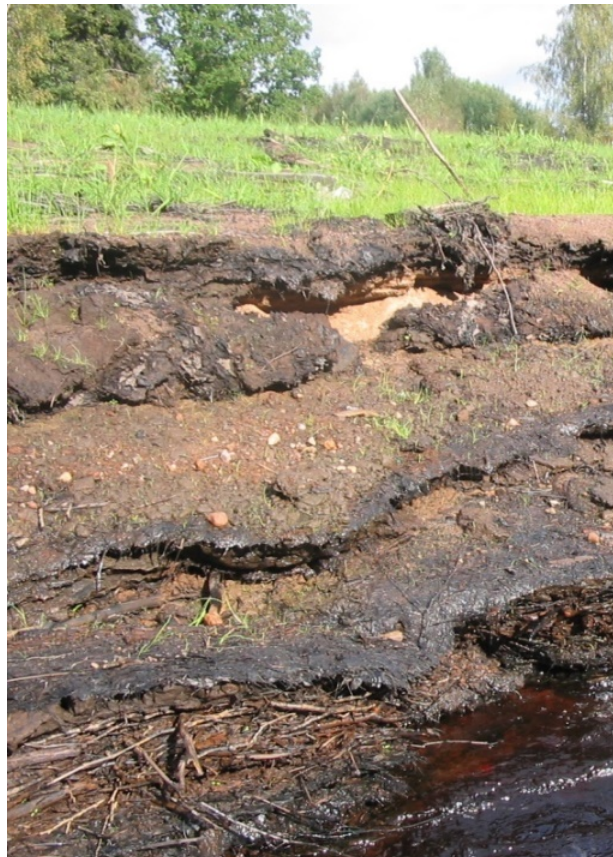
Figur 3. Sediment med sand, pinnar, blad och jord lagrat i skikt beroende på flödet in i magasinet.

När vattnet kommer ut i dammspeglin blir hastigheten lägre och djupet större, vilket medför att till exempel sand och löv som förts med strömmen istället lägger sig till ro på botten, sanden först och löven lite längre ut i indämningen. Med tiden bildas lager som kan bli metertjocka, se figur 3. I dessa sedimentlager råder syrebrist och löven bryts ner långsamt. Om vattennivån sänks kommer sedimenten i rörelse igen av det strömmande vattnet och sprids nedströms dammen. Om avsänkningen sker snabbt och på sommaren kan den syreförbrukande grumlingen innebära fiskdöd och utslagen bottenfauna (insekter m.m.) på långa sträckor nedströms dammen. Vid en kontrollerad långsam avsänkning under vinterhalvåret sker nedbrytningen långsamt och vattnet behåller mer syre. Vid uppföljningar av ett flertal successiva avsänkningar av dammar som skett under

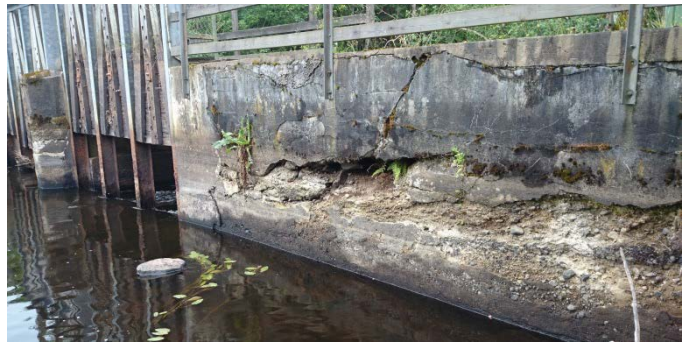
Figur 4. Dammar är förenade med underhåll och skötsel, en illa underhållen damm kan utgöra en säkerhetsrisk.

En damm varar inte för evigt, se figur 4. När syftet med dammen (exempelvis energiutvinning eller bevattning) har upphört är det meningen att verksamhetsutövaren ska kunna avveckla anläggningen för att slippa de kostnader, skyldigheter och risker som följer med en damm.

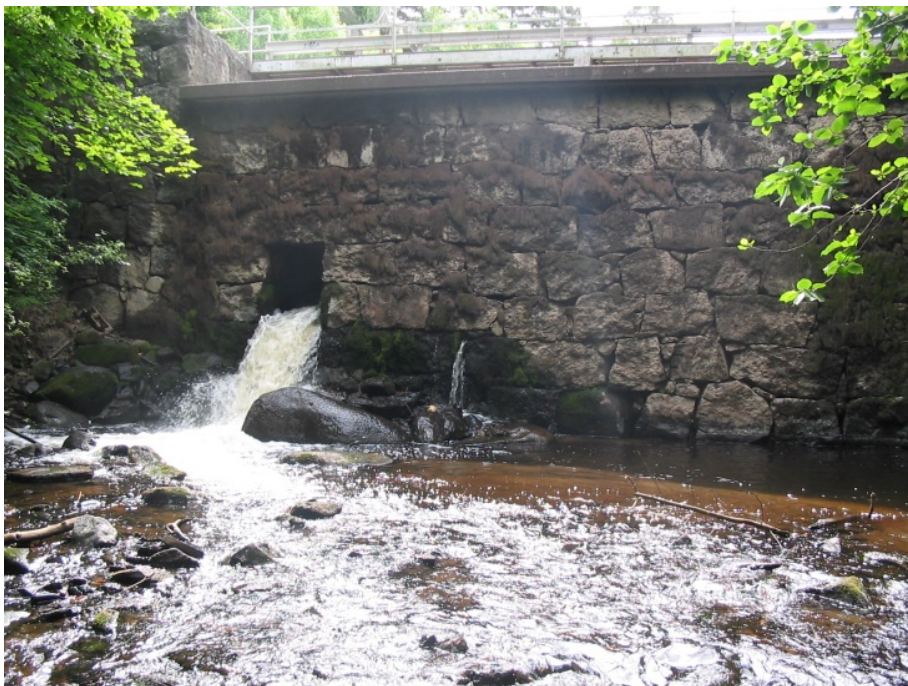
Figur 6. Före utrivning: Hökhultsdammen i juni 2004, avsänkt via bottenluckan.

Hökhultsdammen, se figur 6, var en tidigare vattenkraftverksdamm i Tabergsåån som okontrollerat tömdes på vatten i januari 2004 och sedan fick stå öppen medan en

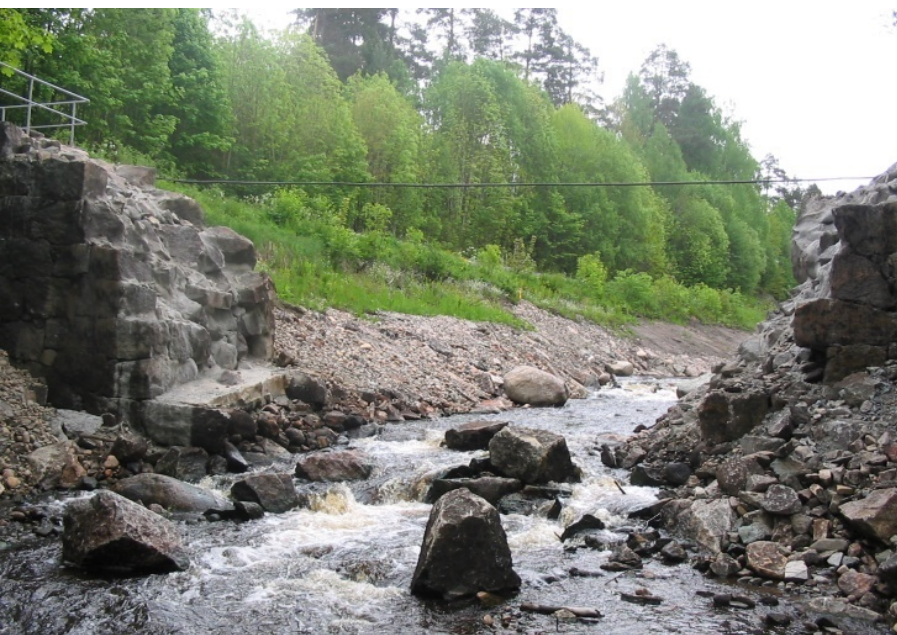
Figur 7. Efter utrivning i maj 2005.

Det är ett ganska vanligt fenomen att den ursprungliga verksamheten försvinner, men att dammen behålls. Orsakerna kan till exempel vara oviljan att bekosta en utrivning, att dammspegeln uppskattas av kringboende eller ofta felaktiga föreställningar om att dammen behövs för att utjämna flödet i ån. Hökhultsdammen var en av de första högre dammarna som revs ut i naturvårdande syfte i södra Sverige, se figur 7.

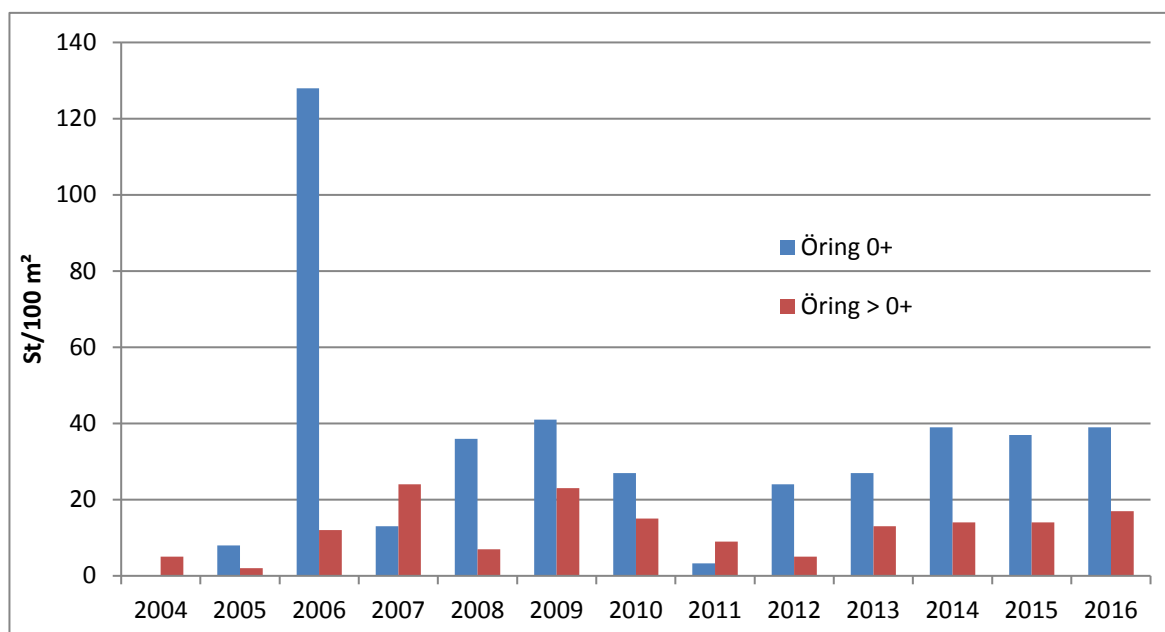
Figur 8. Beräknad täthet av öring på elfiskelokalen Nedan Slätten. 0+ = årsungar.

På en provfiskelokal en knapp kilometer uppströms dammen kunde vi hösten 2006 notera en kraftig ökning av öringtätheterna, som ett resultat av utrivningen, se figur 8. Tätheterna har sedan dess stabiliserats på en högre nivå än förväntat och Tabergsåån bidrar därför nu i ännu högre grad till fisket i Vättern.

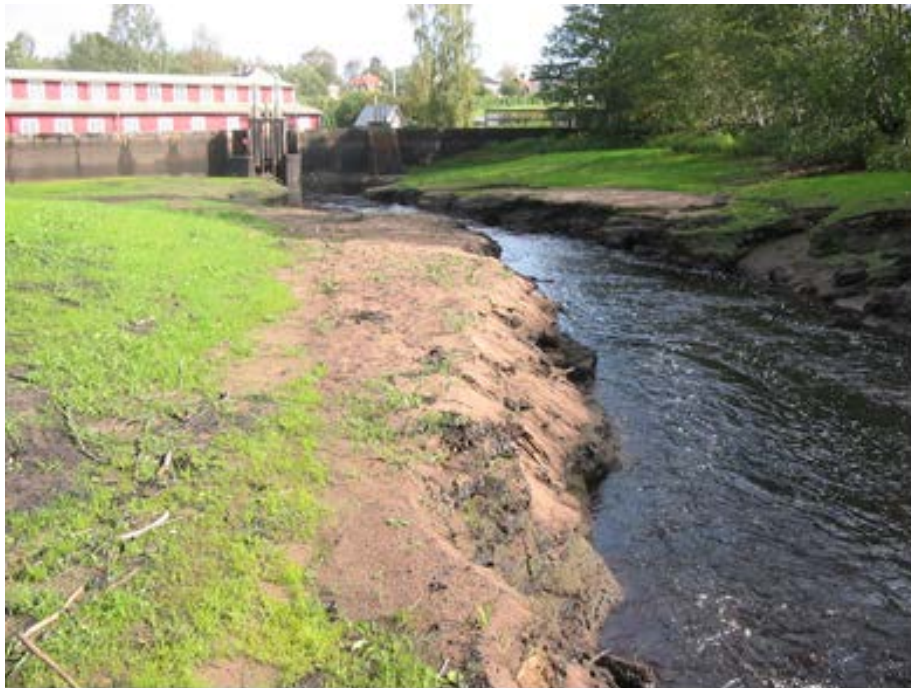
Figur 9. Efter avsänkningen grönskade sedimenten redan samma sommar (2007).

Vid ett extremflöde sommaren 2007 översvämmades dammen och vatten började på bred front rinna in i de kulturhistoriskt värdefulla byggnaderna nedströms. Dammluckorna öppnades då för fullt och stängdes därefter aldrig mer, se figur 9. Samtidigt fanns sedan ett tag tillbaka planer på att lösa fiskvandringen på platsen.

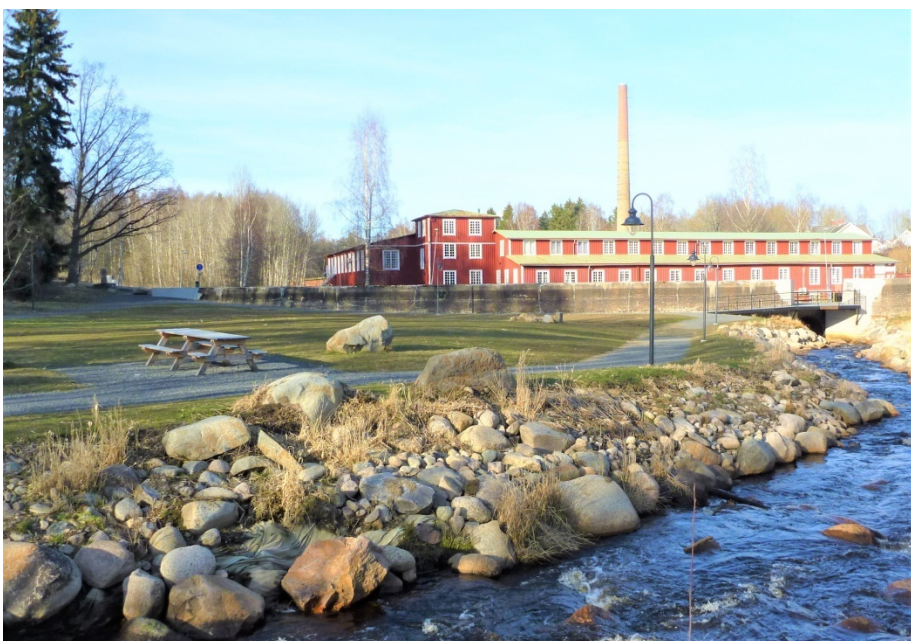
Figur 10. Efter utrivningen 2010 med färdig park på gamla sediment.

Eftersom dammen saknade egentlig funktion blev en utrivning aktuell. Dammens centrala läge och de höga kulturmiljövärdena medförde att man ville öka tillgängligheten, men ändå behålla förståelsen för dammens historiska betydelse. Därför gjordes minsta möjliga öppning i dammbyggnaden samtidigt som de mäktiga sedimenten blev en öppen park med stora gräsytor och gångstig med belysning och picknickbord, se figur 10.

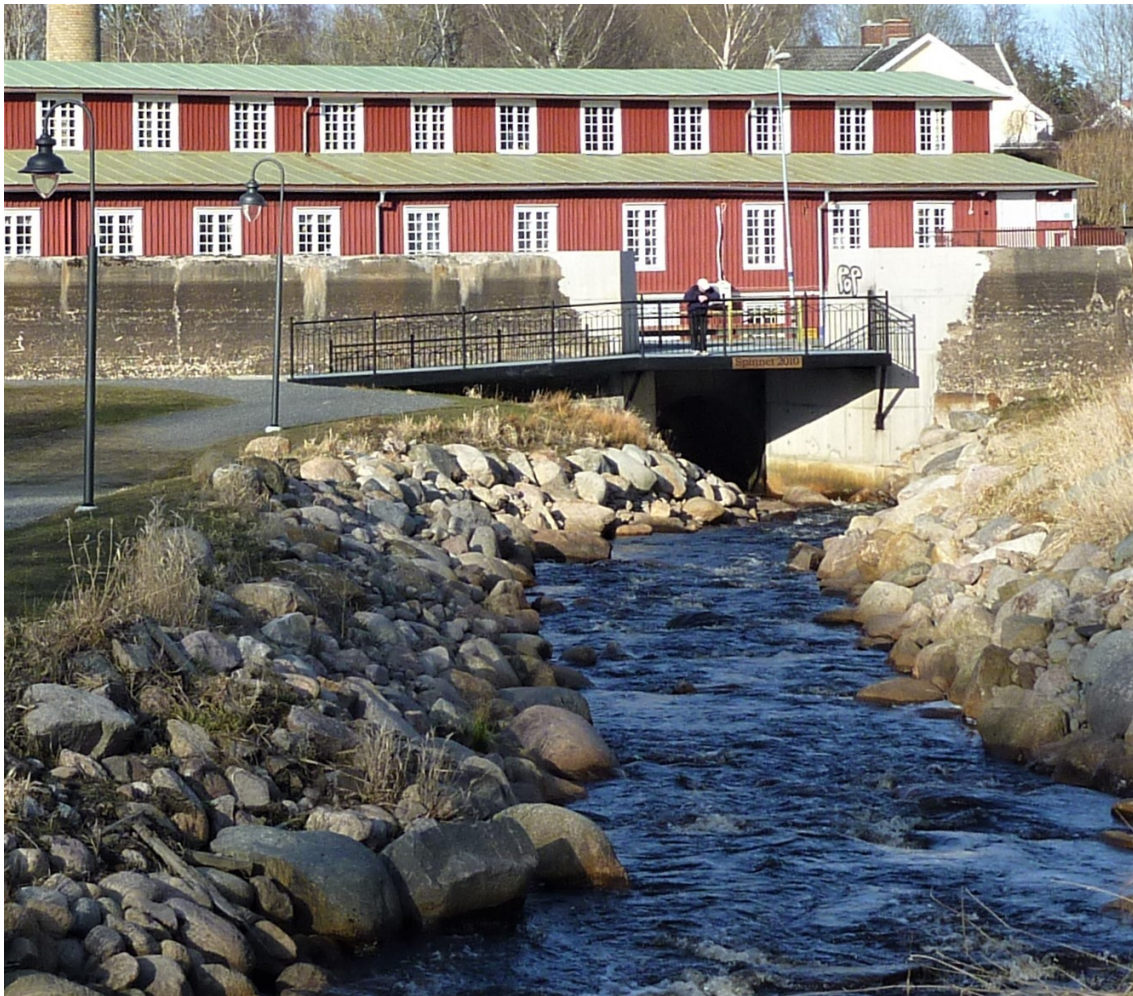
Figur 11. Genom en brygga i öppningen på dammen kan man enkelt nå parken och även spana på ån.

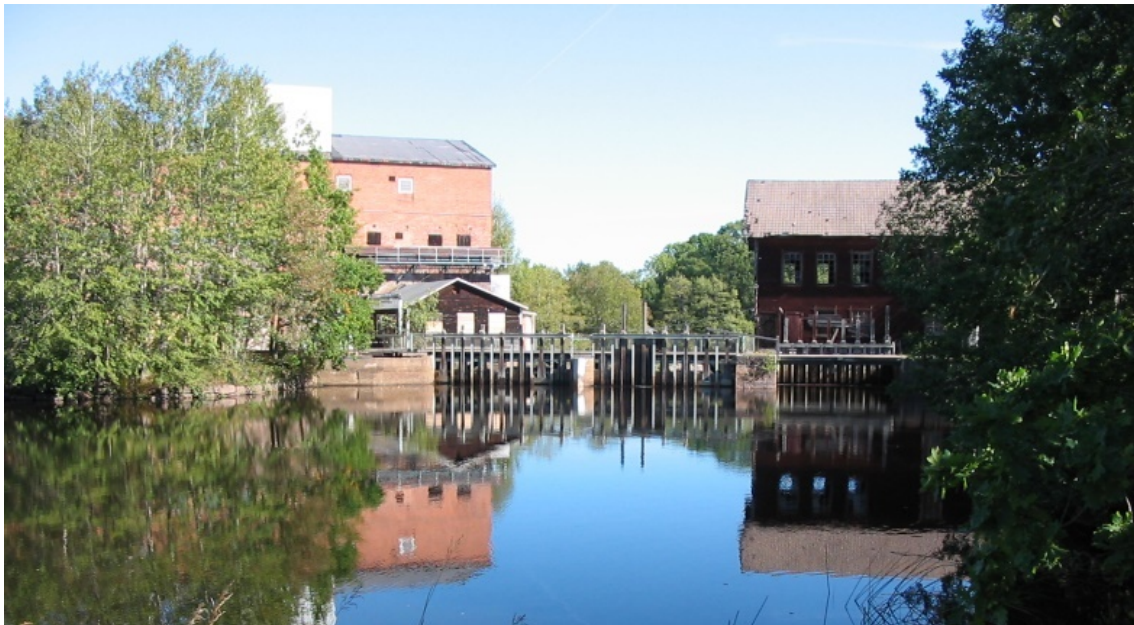
Figur 12. Före avsänkning och utrivning i september 2003.

Dammen vid Emsfors bruk, se figur 12, har en lång historia och har under stora delar av 1900-talet haft stor påverkan på fiskvandringen i Emån med sitt läge nära havet. Trots lax och världsberömd havsöring fungerade befintlig fiskväg dåligt. För t.ex. mal, sik, id och många andra fiskarter i detta, kanske artrikaste vattendrag i Sverige, så fungerade den inte alls.

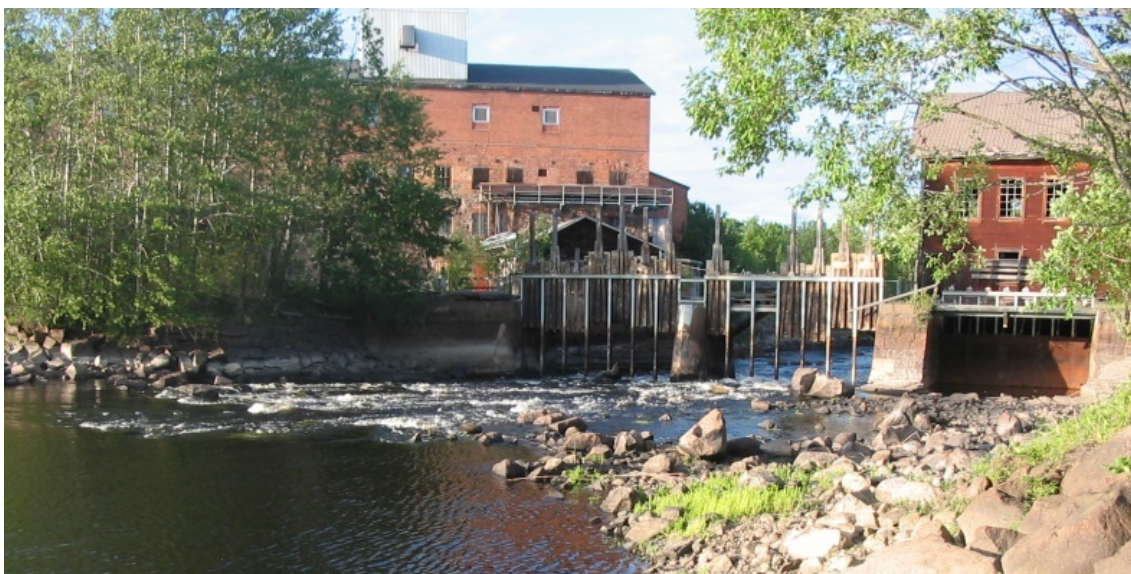
Figur 13. Efter avsänkning av dammen i juni 2007.

Utrivningen blev möjlig när Naturvårdsverket löste in kraftverket 2005 och från och med 2006 stod luckorna öppna och dammen nedsänkt, se figur 13.

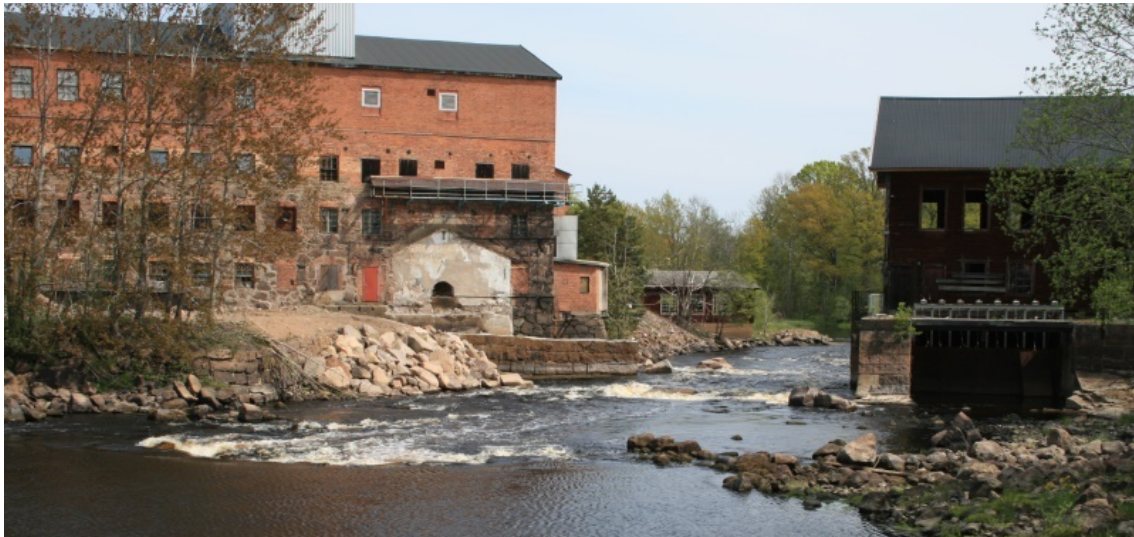
Figur 14. Efter utrivning av damm och kraftverk i maj 2011.

För att underlätta även för simsvaga arter byggdes i samband med utrivningen en 8 m bred och 100 m lång ny fåra närmast bruket med en lutning på enbart 1 procent. Här kan nu alla fiskarter i Emån passera om de tycker att den trånga forsen i huvudfåran är för svår, se figur 14. Ursprungligen fanns en rad mindre sidofåror där fisk kunde passera uppströms. Entreprenadkostnaden för Emsfors med den nya fåran blev 3,3 miljoner kr.

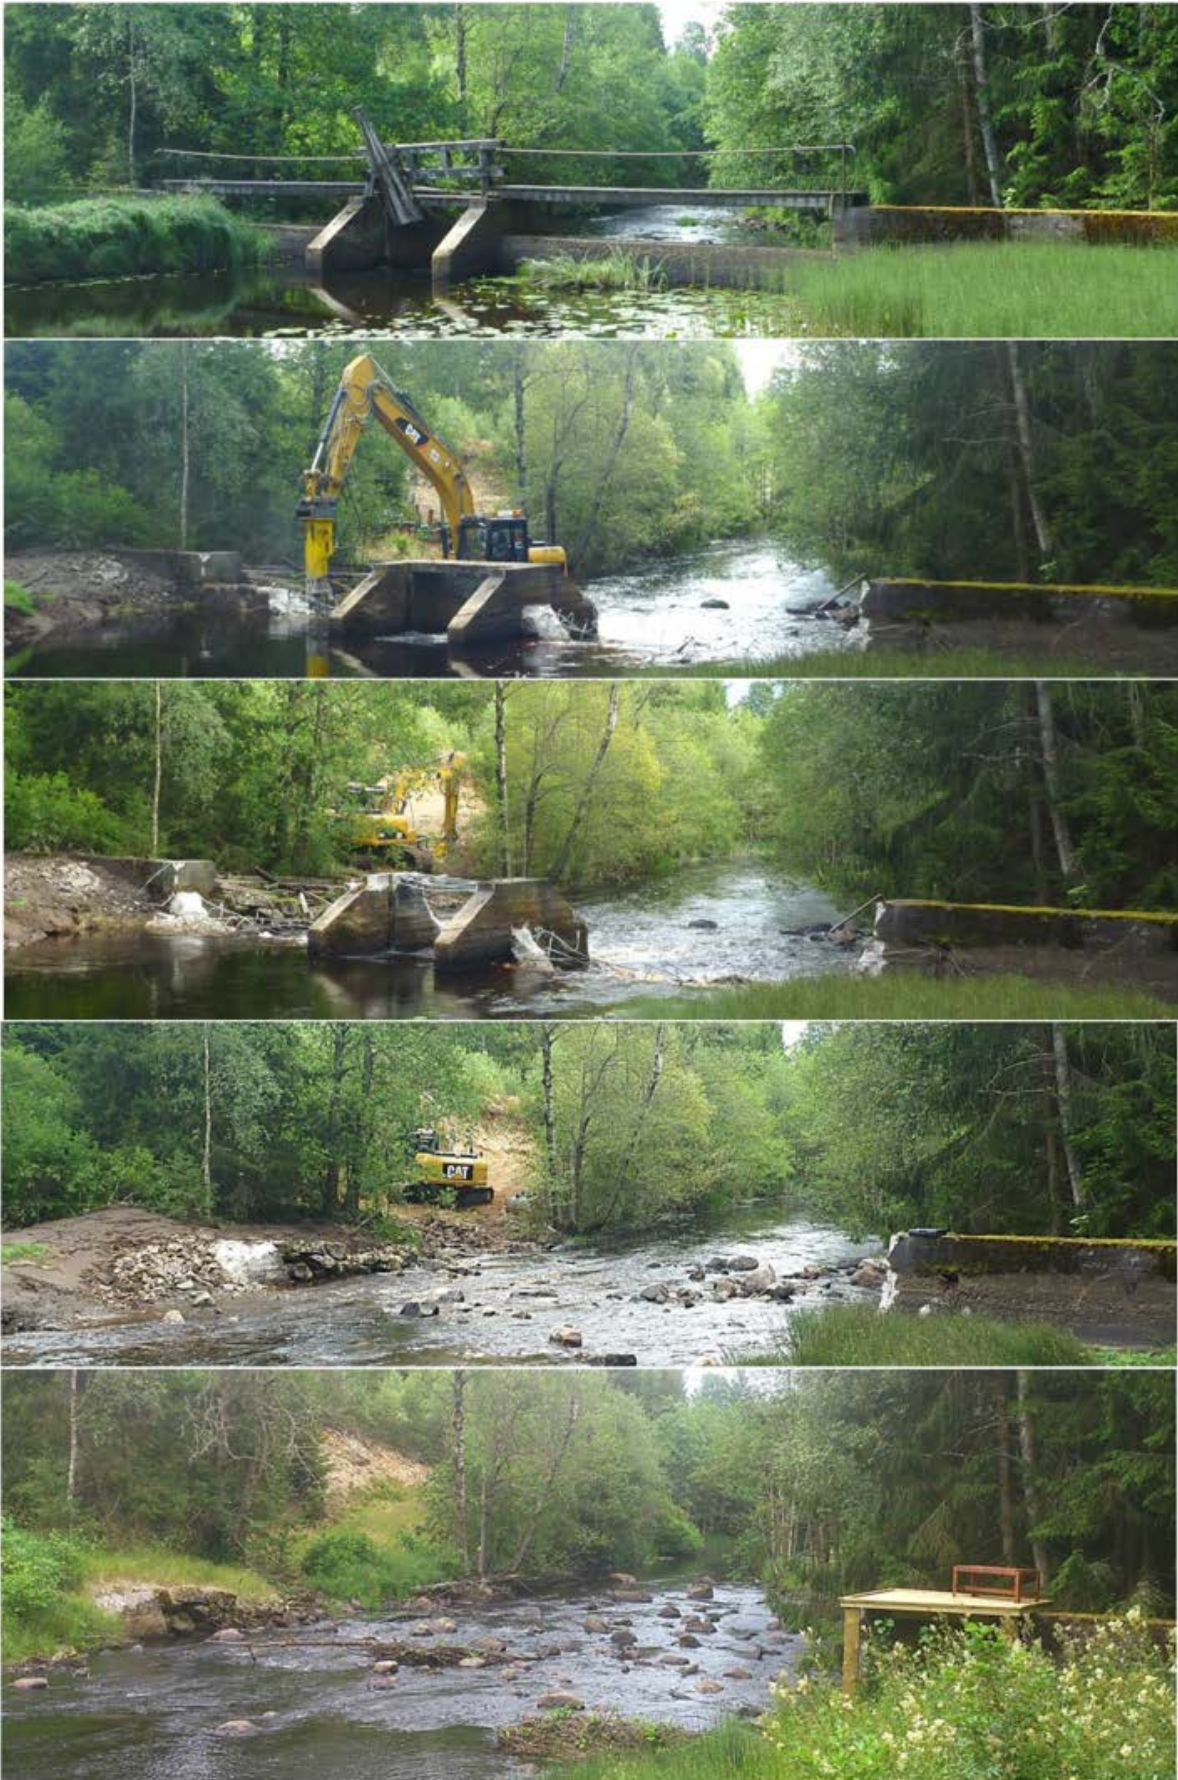
Figur 16. Bildserie över utrivningen av dammen i Timmershult. Från 2 år före utrivning till 5 år efter.

År 1976 kunde markägare gå samman och köpa dammen för att minska dämningen uppströms. Den tillhörande kraftverksbostaden styckades av som fritidshus och dammfastigheten behölls i ett markavvattningsföretag. Det dröjde dock till 2012 innan man tillsammans med kommunen ansökte om utrivning och kunde riva ut dammen. Rivningen av dammen tog knappt två veckor och kostnaden inklusive viss återställning med block nedströms dammen blev ca 150 000 kr. På nästa sida finns en bildserie över dammrivningen, se figur 16.

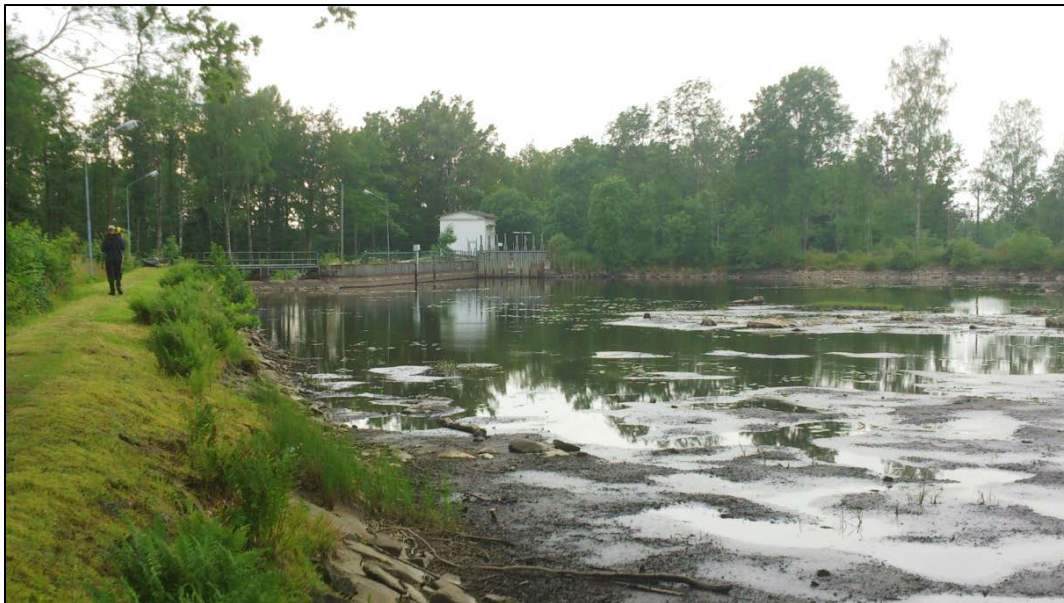
Figur 17. Kraftverket i Hanefors med ett delvis avsänkt dammagasin.

Hanefors kraftverk, se figur 17, ligger i Aggaån uppströms den stora sjön Åsnen i Mörrumsåns avrinningsområde. På platsen för kraftverket har ån gått i flera olika fåror och här finns idag ett svagt bestånd av stationär öring. Innan dammarnas tid kunde med största sannolikhet havsvandrande fisk som ål, havsöring och lax vandra upp i Aggaån.

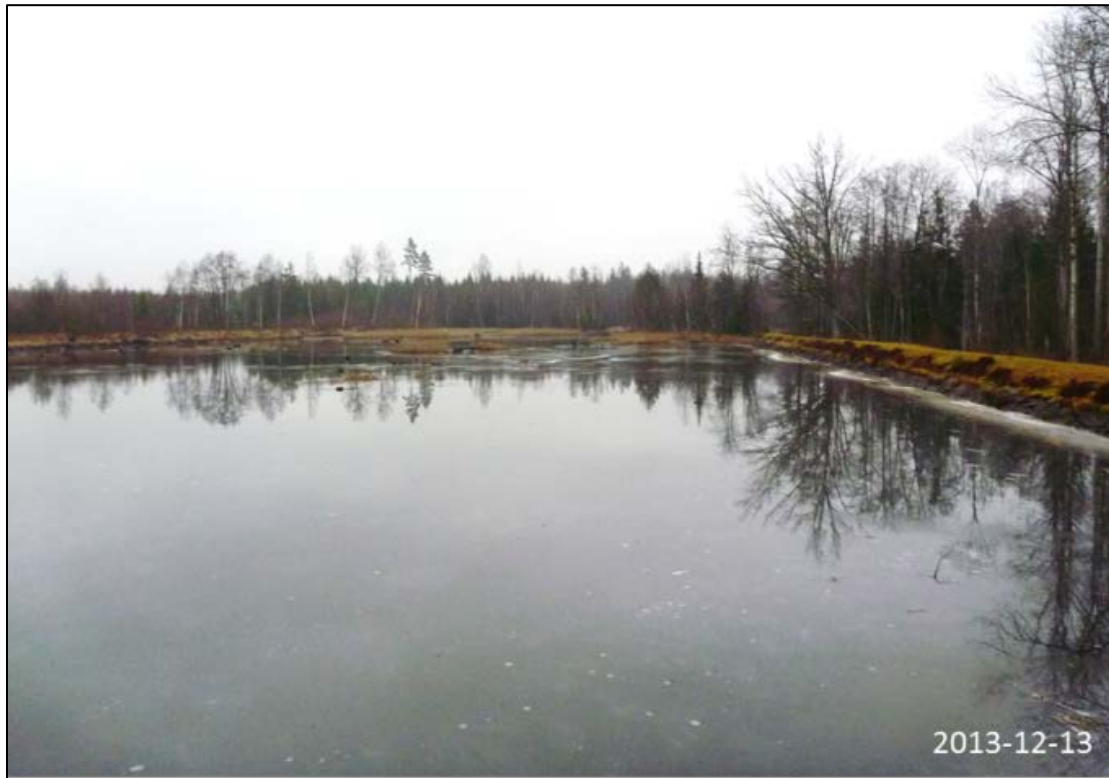
Figur 18. Magasinet för Hanefors delvis avsänkt.

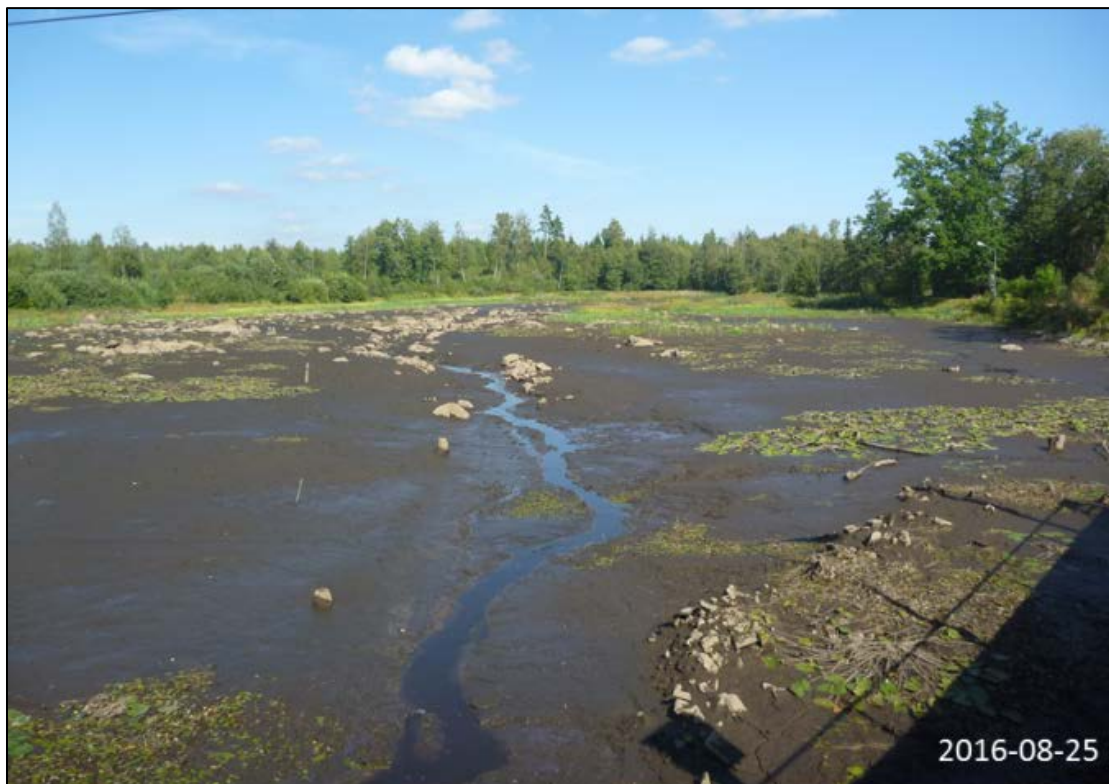
Figur 19. Magasinet nyligen avsänkt i samband med låga flöden.

Sommaren år 2016 sänktes dammspegeln av i samband med extremt låga flöden i Aggaån, se figur 19.

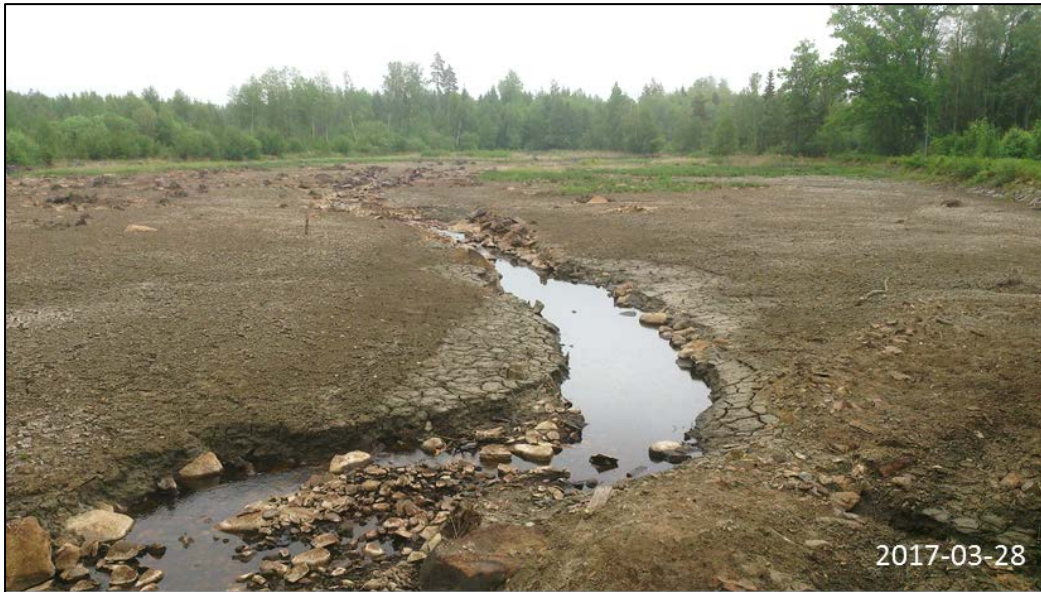
Figur 20. Ett halvår senare hade sedimenten torkat upp. Notera det karga landskapet och torksprickorna.

Våren 2017 hade sedimenten torkat upp så att man kunde gå på dem i lågskor, figur 20, och sommaren 2017 stod den tidigare botten i kraftverksmagasinet i full grönska, figur 21.

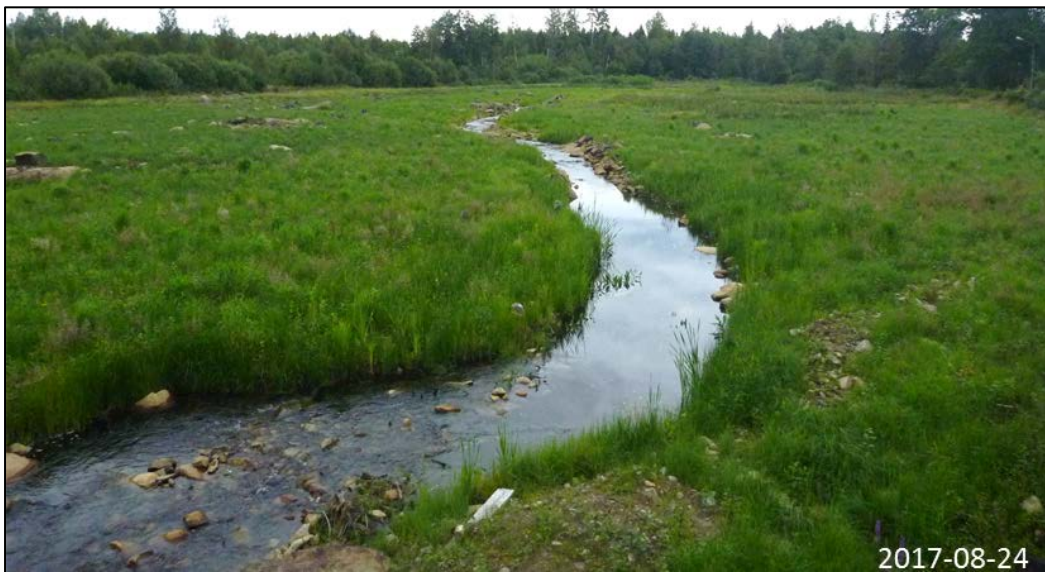
Figur 21. Ett år efter att sedimenten blottades grönskar området för fullt.
